פרוייקטי דגל

שיקום וחיזוק

חזיתות מלון קראון פלזה בקו הים של העיר תל אביב

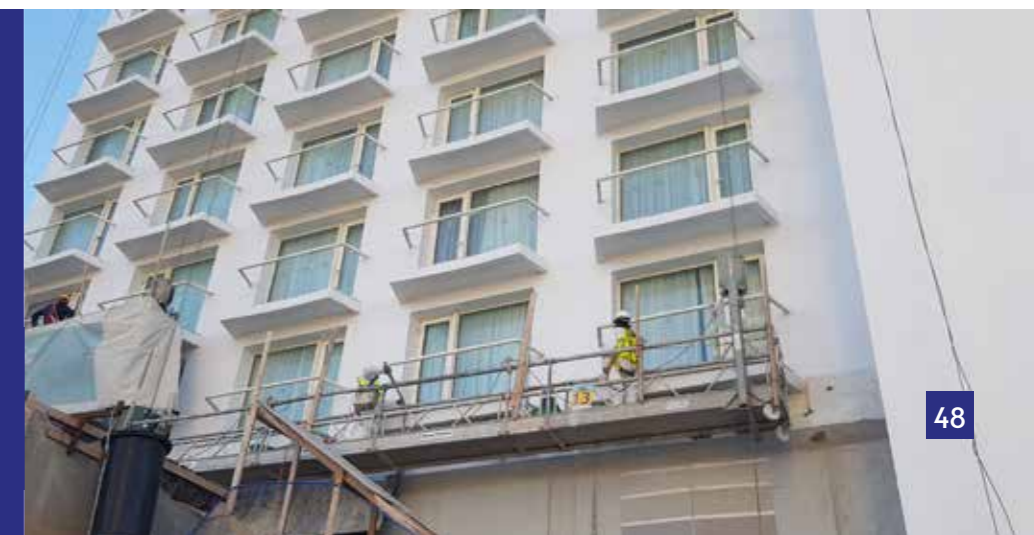
פרויקט ייחודי של שיקום וחיזוק חזיתות בית המלון קראון פלזה, המצוי על קו החוף של העיר תל אביב.

המגדל נבנה במהלך שנות ה-90 על שלד מבנה מלון דיפלומט הישן (שהיה בבעלות המלונאי המפורסם חיים שיף), במרוצת השנים ניכרו השפעות הסביבה הימית על המבנה וסימני התפוררות בטונים וזיונים חלודים נראו היטב בכל חזיתות המבנה.

במהלך שנת 2016 הוחלט על ביצוע פרויקט דו שלבי, תחילה-סימון של כ-150 נקודות קריטיות לשיקום על מנת להסיר סכנה מיידי.

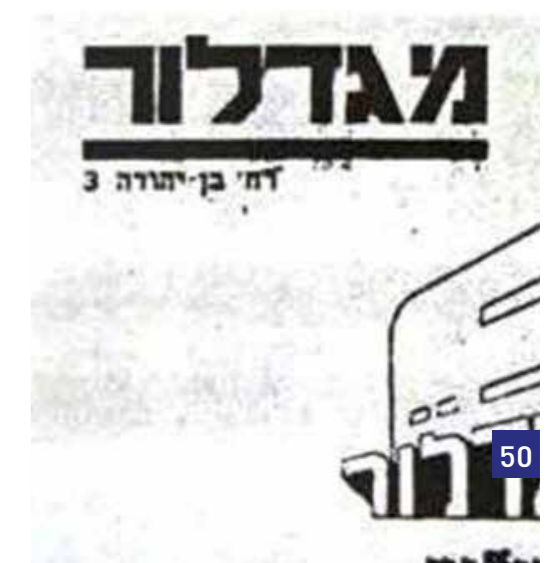
פרויקט ייחודי של שיקום וחיידוש חזיתות "בית מגדלור" המורכב ממגדל משרדים ובית מלון היושב על גבי מבנה מסחרי.

בתחילת שנת 2017 הוחלט על ביצוע פרויקט שיקום מקיף שכלל פירוק מלא של שכבות הטיח והפסיפס במגדל המשרדים לצורך שיקום מעמיק של חזיתות ושלד הבטון, בנייה מחודשת של שכבות טיח ייעודי לסביבה ימית ויישום מערכת ציפוי אפוקסי פוליאוריתנית חוסמת מלחים ומונעת קורוזיה.

במקביל-שוקמו גם חזיתות האבן של המבנה המסחרי-לוחות רופפים הוחלפו, כלל האבנים חוזקו קונסטרוקטיבית ועל גבי החזיתות יושמה מערכת סילר מתאימה להגנה ואטימה.

1. פירוק מלא של שכבות הפסיפס והטיח עד הגעה לבטון חשוף
2. פירוק בטונים מתפוררים עד לחשיפת כל ברזלי הזיון החלודים
3. שחזור אלמנטי בטון על ידי שימוש במערכת שיקום בטונים THORO BASF טמבור בדרגת R4
4. יישום מחדש של שכבות טיח עמיד לסביבה ימית
5. יישום מערכת ציפוי והגנה לסביבה ימית מסוג 'טמגלס PE' כו' ליאוריתני של חברת טמבור

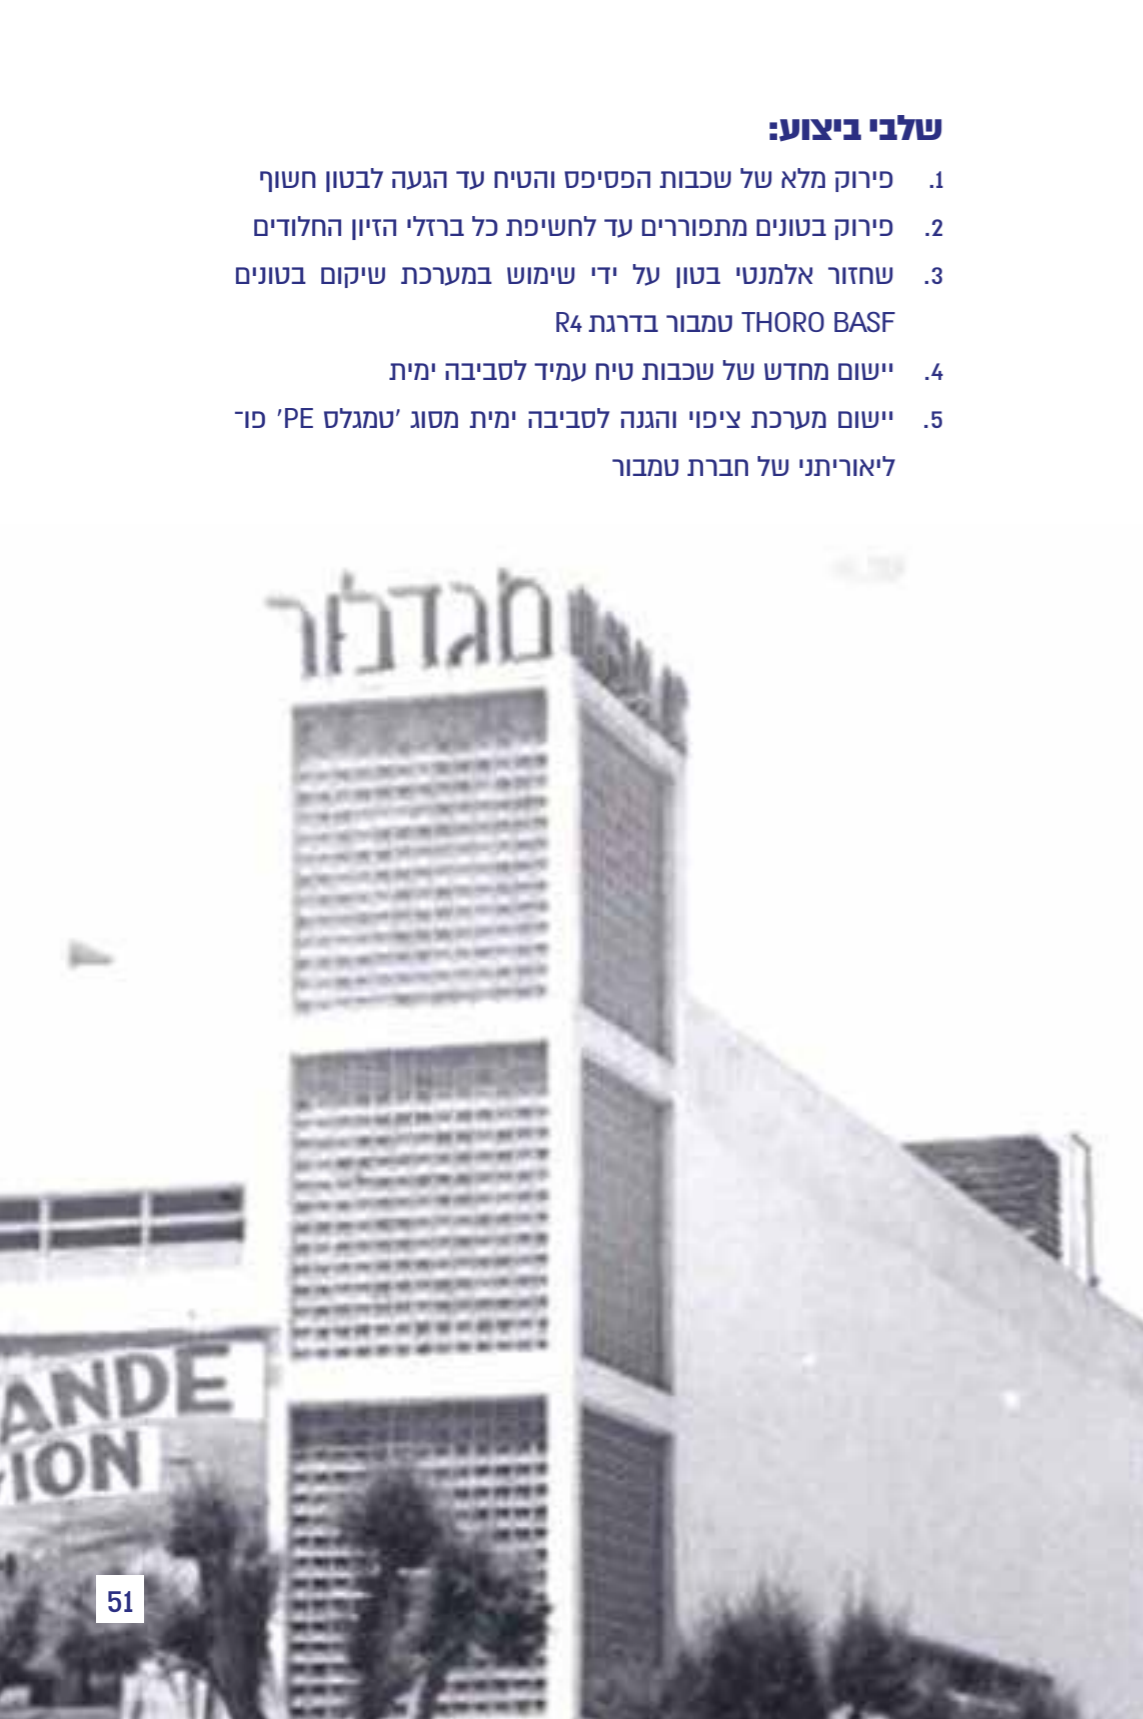
המבנה קרוי על שם "קולנוע מגדלור" המיתולוגי שהוקם בשנת 1935 והיה הקולנוע הממוזג הראשון בארץ ישראל. בשנת 1964 נהרס המבנה ובשנת 1972 הוקם המבנה המסחרי ואחריו מגדל המשרדים. במרוצת השנים ניכרו סימני קורוזיה רבים בחזיתות המבנה עד כדי נפילת חלקי בטון ופסיפסים והותקנו רשתות הגנה היקפיות.

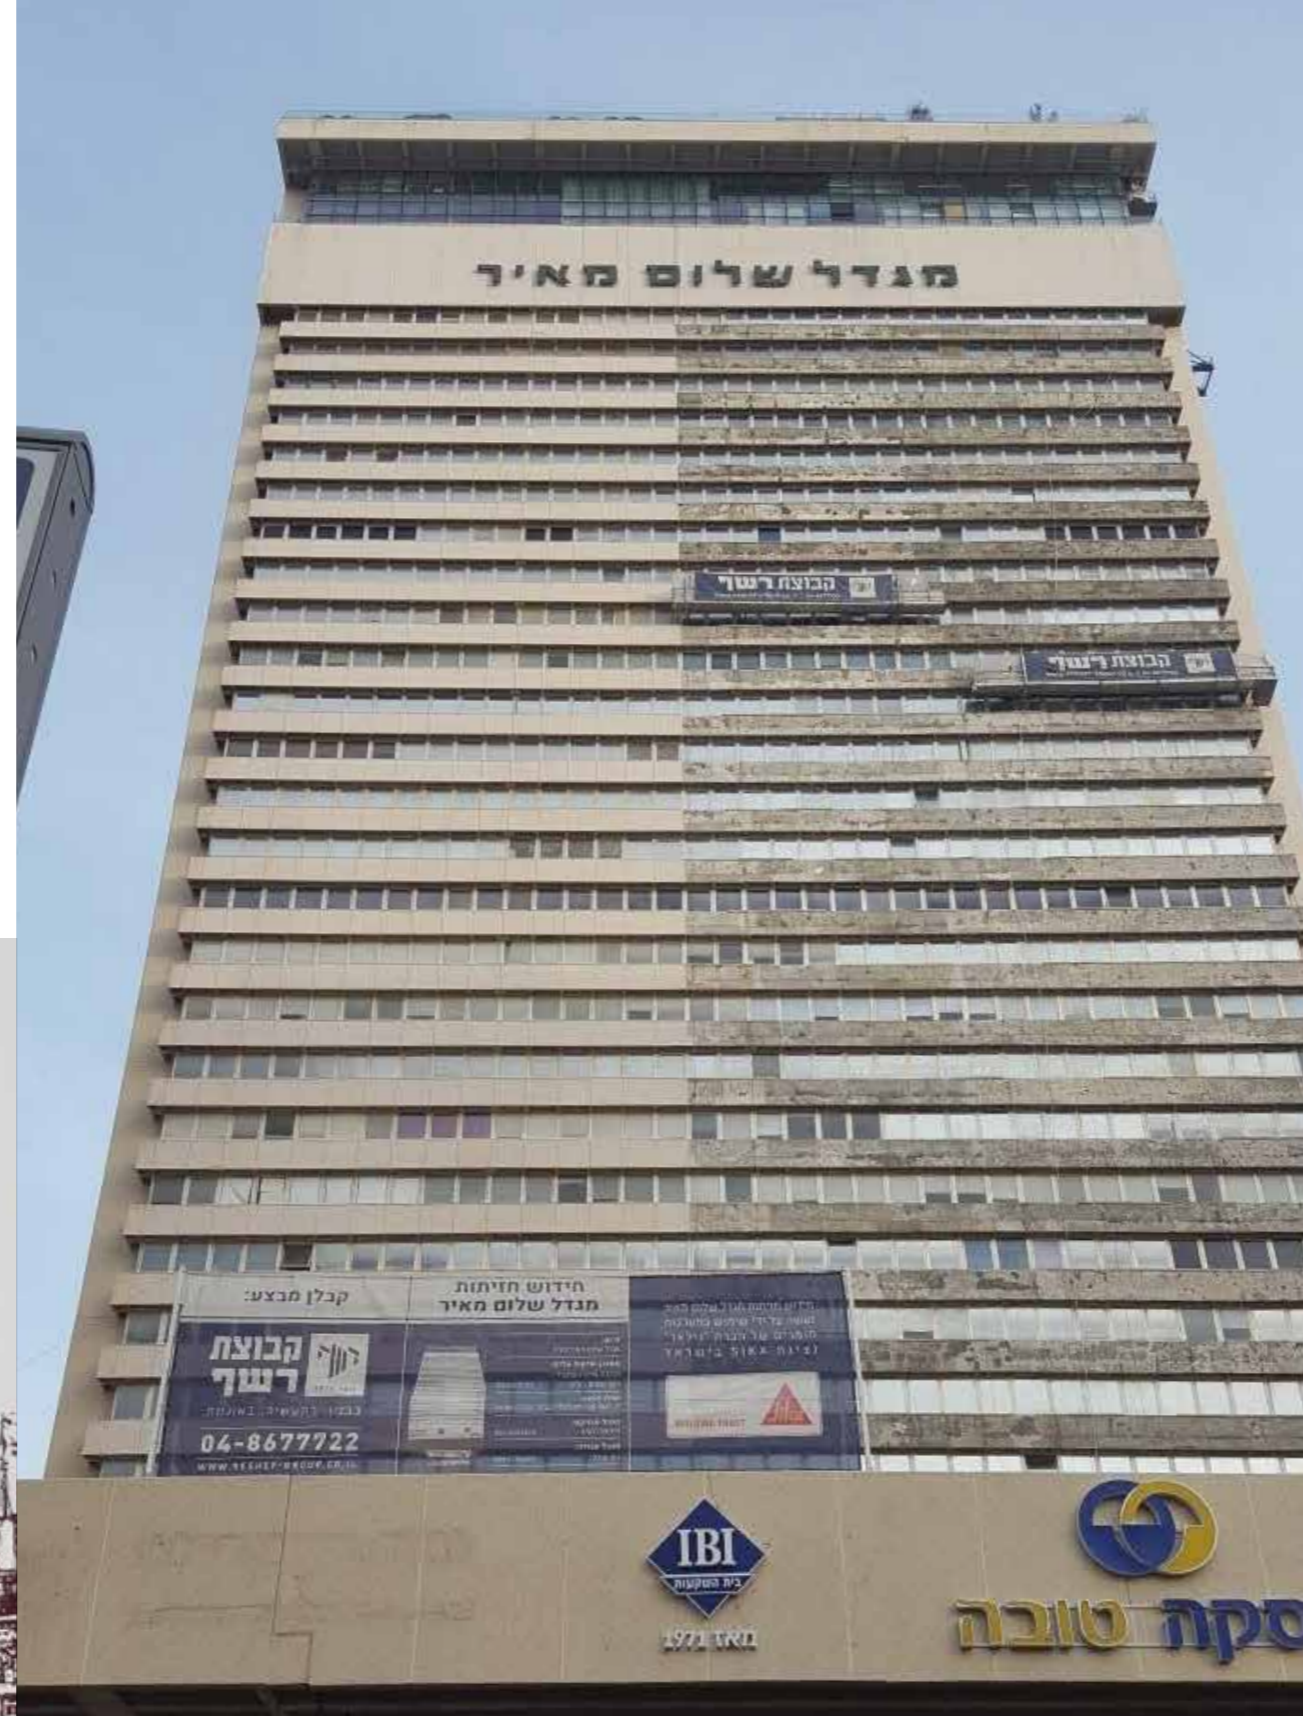
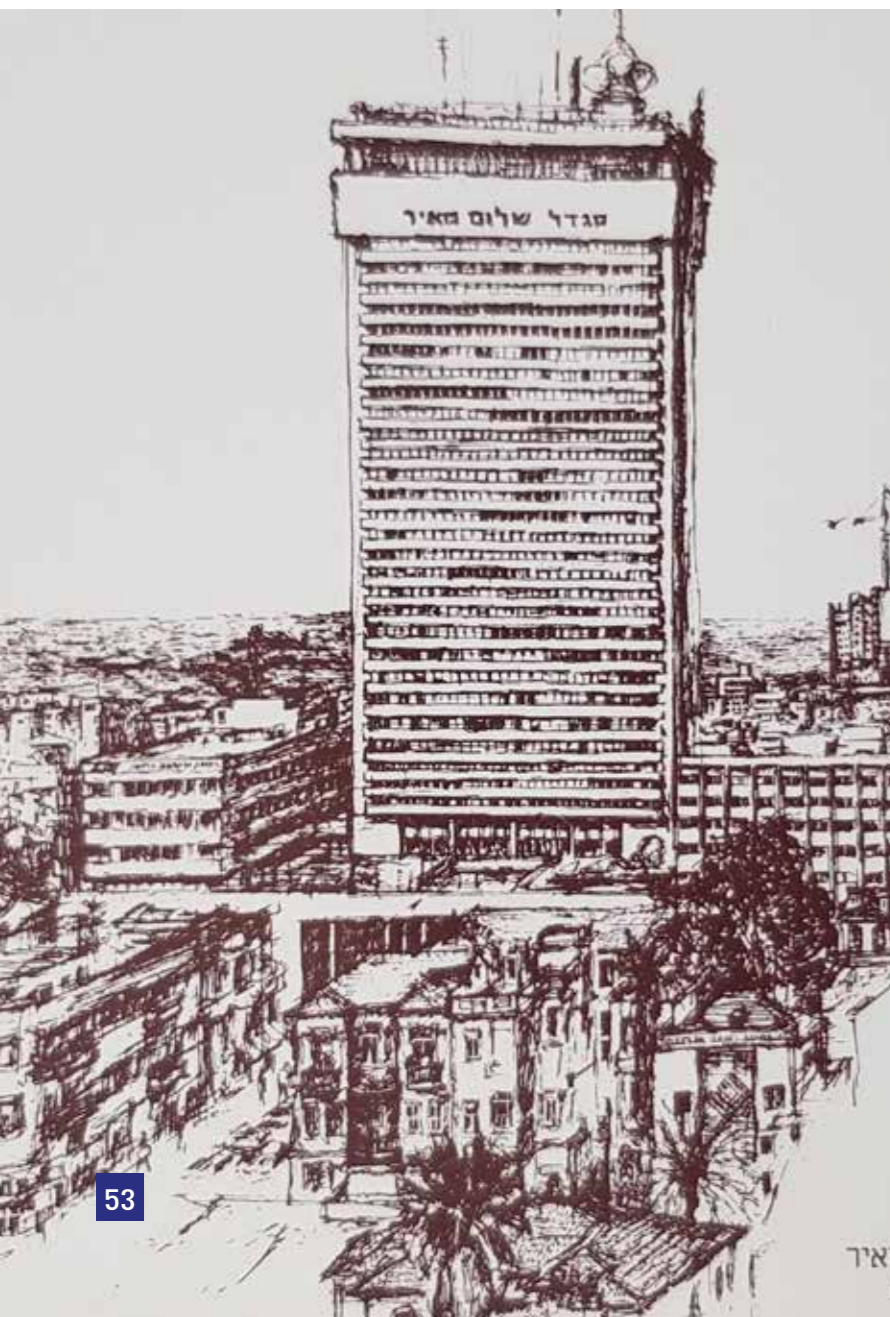
מגדל שלום מאיר

במהלך שנת 2017 הוחלט על ביצוע פרויקט שיקום ושחזור חזיתות המגדל שכולל פירוק מלא של שכבות הטיח והפסיפס לצורך שיקום מעמיק של חזיתות ושלד הבטון, יישום בהספגה של חומר אינהיביטור חדשני המעכב קורוזיה, בנייה מחודשת של שכבות טיח ייעודי לסביבה ימית, ויישום מחדש של אריחי פסיפס בגוון האריחים שהוסרו. כמו כן, במסגרת הפרויקט נוסרו וכורקו ספי החלונות העשויים טרצו מזויין, התשתית נאטמה והותקנו מחדש ספי אבן מותאמת לסביבה ימית.

1. פירוק מלא של שכבות הפסיפס, טיח ואדניות חלונות עד הגעה לבטון חשוף
2. פירוק בטונים מתפוררים עד לחשיפת כל ברזלי הזיון החלודים
3. שחזור אלמנטי בטון על ידי שימוש במערכת שיקום בטונים Sika בדרגת R4
4. הספגת שכבת אינהיביטור מעכב קורוזיה
5. יישום מחדש של שכבות טיח עמיד לסביבה ימית
6. יישום אריחי פסיפס חדשים
7. התקנת ספי חלונות חדשים מאבן עמידה לסביבה ימית

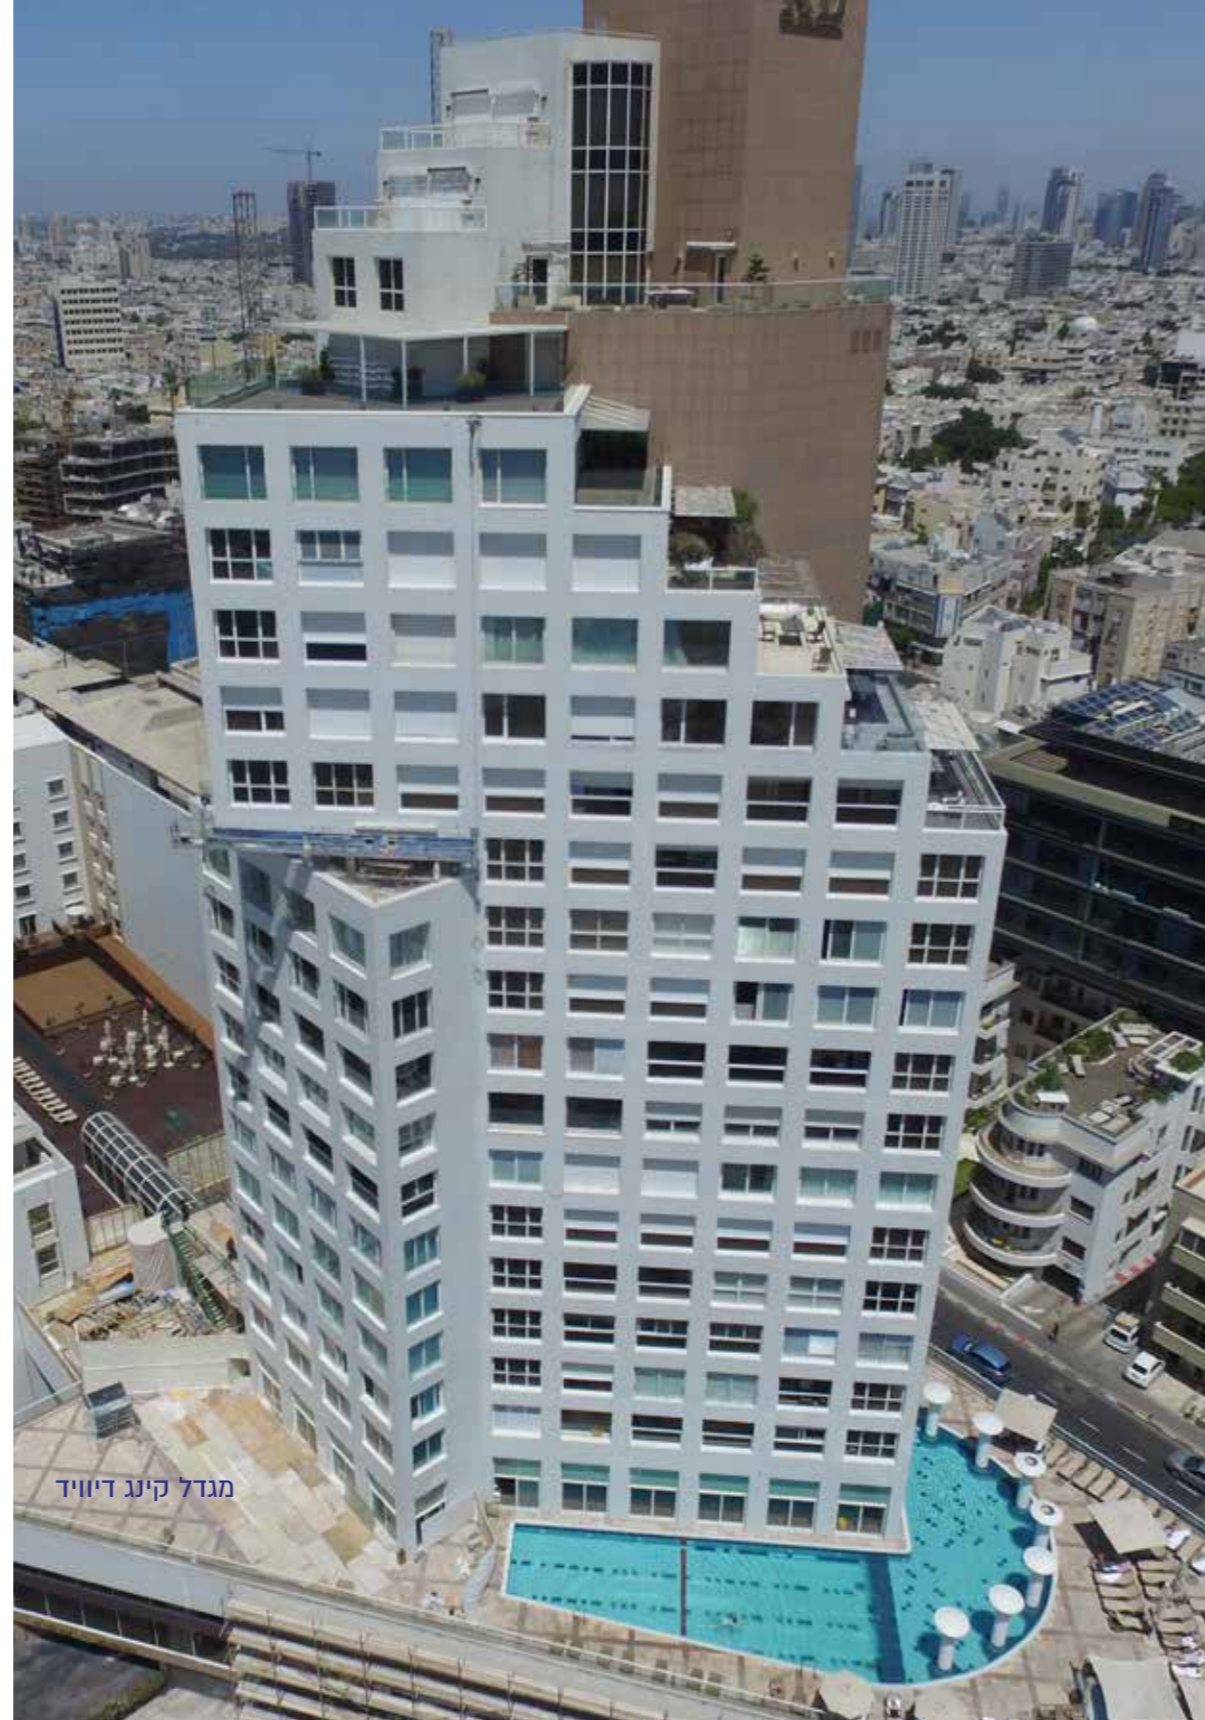
מגדל קינג דייויד

בנייתו של המגדל הושלמה בשנת 1994 והוא תוכנן על ידי האדריכל יהודה פייגין שיצר את צורתו המיוחדת. עקב קרבתו של המגדל לחוף הים ניכרו סימנים של נזקי קורוזיה בחזיתות המבנה-תופעות של סימני סדיקה במעטפת הפסיפס, היפרדות של שכבות הטיח מן התשתית והבולטת שביניהן-כיפוף (קימור) של אריחי גרניט אדומה המחפים את חזיתו המזרחית של המגדל.

1. פירוק מלא של שכבות הפסיפס והטיח עד הגעה לבטון חשוף
2. פירוק בטונים מתפוררים עד לחשיפת כל ברזלי הזיון החלודים
3. שחזור אלמנטי בטון על ידי שימוש במערכת שיקום בטונים ARDEX מיסטר פיקס בדרגת R4
4. יישום מחדש של שכבות טיח עמיד לסביבה ימית
5. יישום אריחי פסיפס TOGAMA זהים למבנה "SIMONA" המפורסם במונטה קרלו (מונקו)
6. איטום וריצוף מחדש של רחבת הבריכה

1. פירוק אריחי גרניט אדומים קיימים עד להגעה לתשתית בטון
2. חיפוש מחצבות גרניט אדומה בעולם. איתור מחצבה במרכז אוקראינה
3. מדידות לייזר, הכנת תכניות ייצור וחיתוך ביצוע בקרת איכות ומשלוח לארץ
4. איטום חזיתות הבטון במערכת איטום קריסטלית המתקדמת בעולם של חברת PENETRON
5. התקנה מחודשת של אריחי גרניט

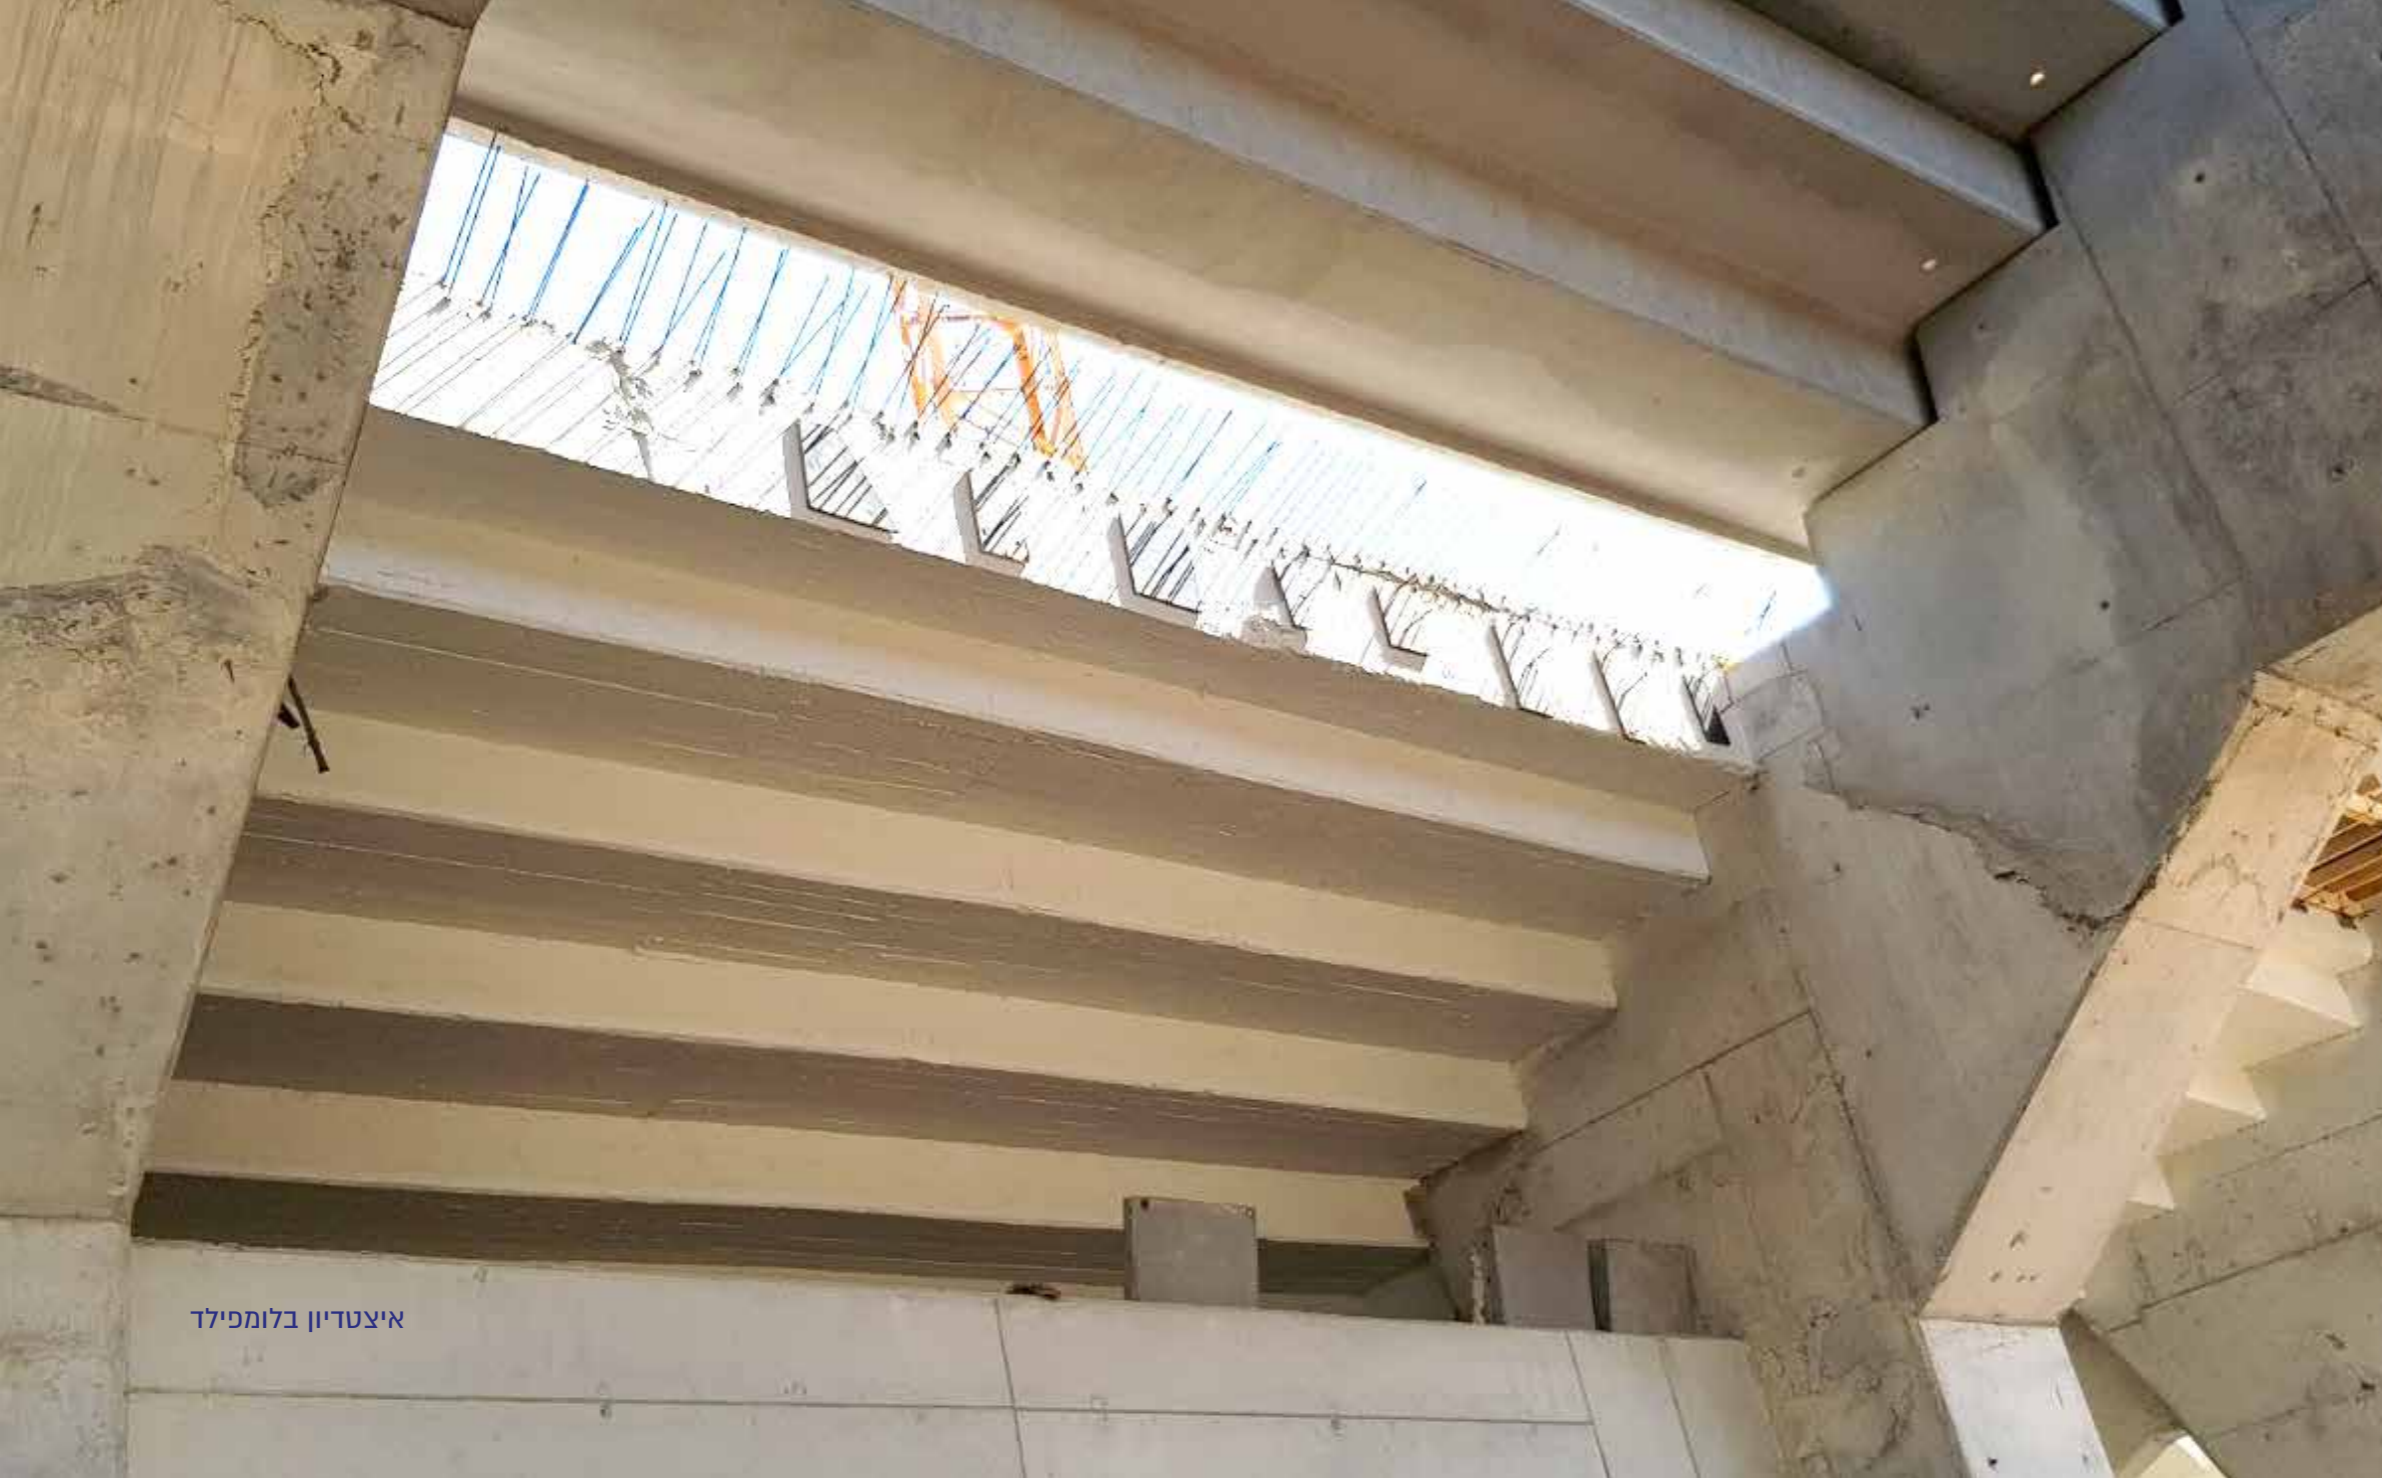
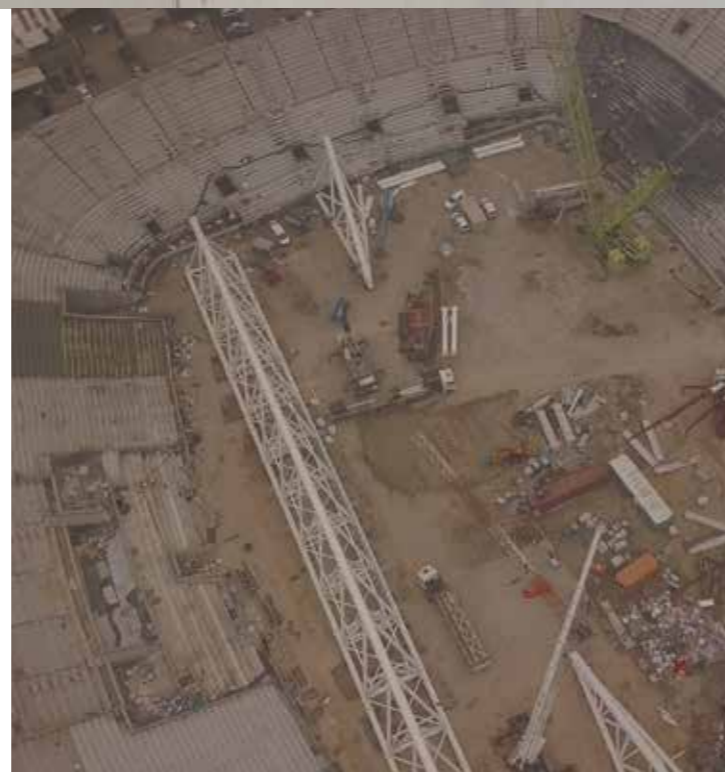
איצטדיון בלומפילד

במסגרת פרויקט הרחבת האצטדיון נדרשנו בשנת 2018 לשקם את מהלכי הטריבונות ההקפיים, הכוללים את עמודים האצטדיון וקורות התמיכה. אלמנטי הבטון מאופיינים בכיסוי נמוך של ברזלי הזיון ובמרוצת השנים ניתן לראות את נזקי הקורוזיה הרבים בכל חלקי האצטדיון. העבודות בוצעו בין פרק הרחבת ובניית השלד החדש לבין פרק התקנת המערכות.

1. ביצוע ניקוי אברזיבי בלחץ גבוה לפירוק וחספוס בטונים לדרגת CSP3 לפי תקן SSPC SP13
2. חשיפה מלאה של ברזלי הזיון וניקויים לדרגת ניקוי אברזיבי SA2.5
3. שחזור אלמני הבטון בעזרת מערכת שיקום בטונים ARDEX מיסטר פיקס בדרגת R4
4. יישום מערכת ציפוי אקרילית גמישה מסוג 'סופר גמיש' של חברת נירלט

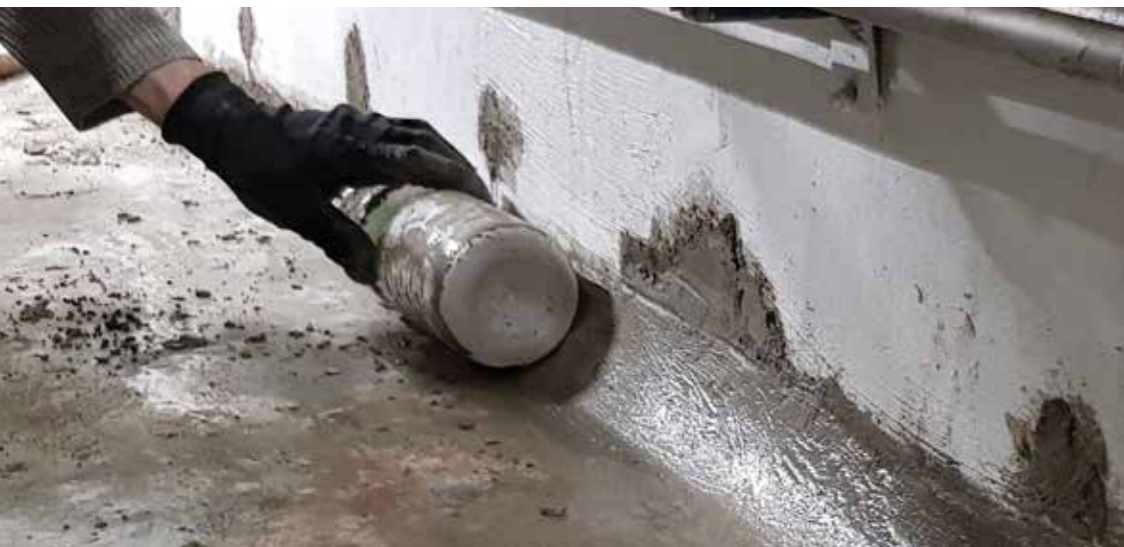
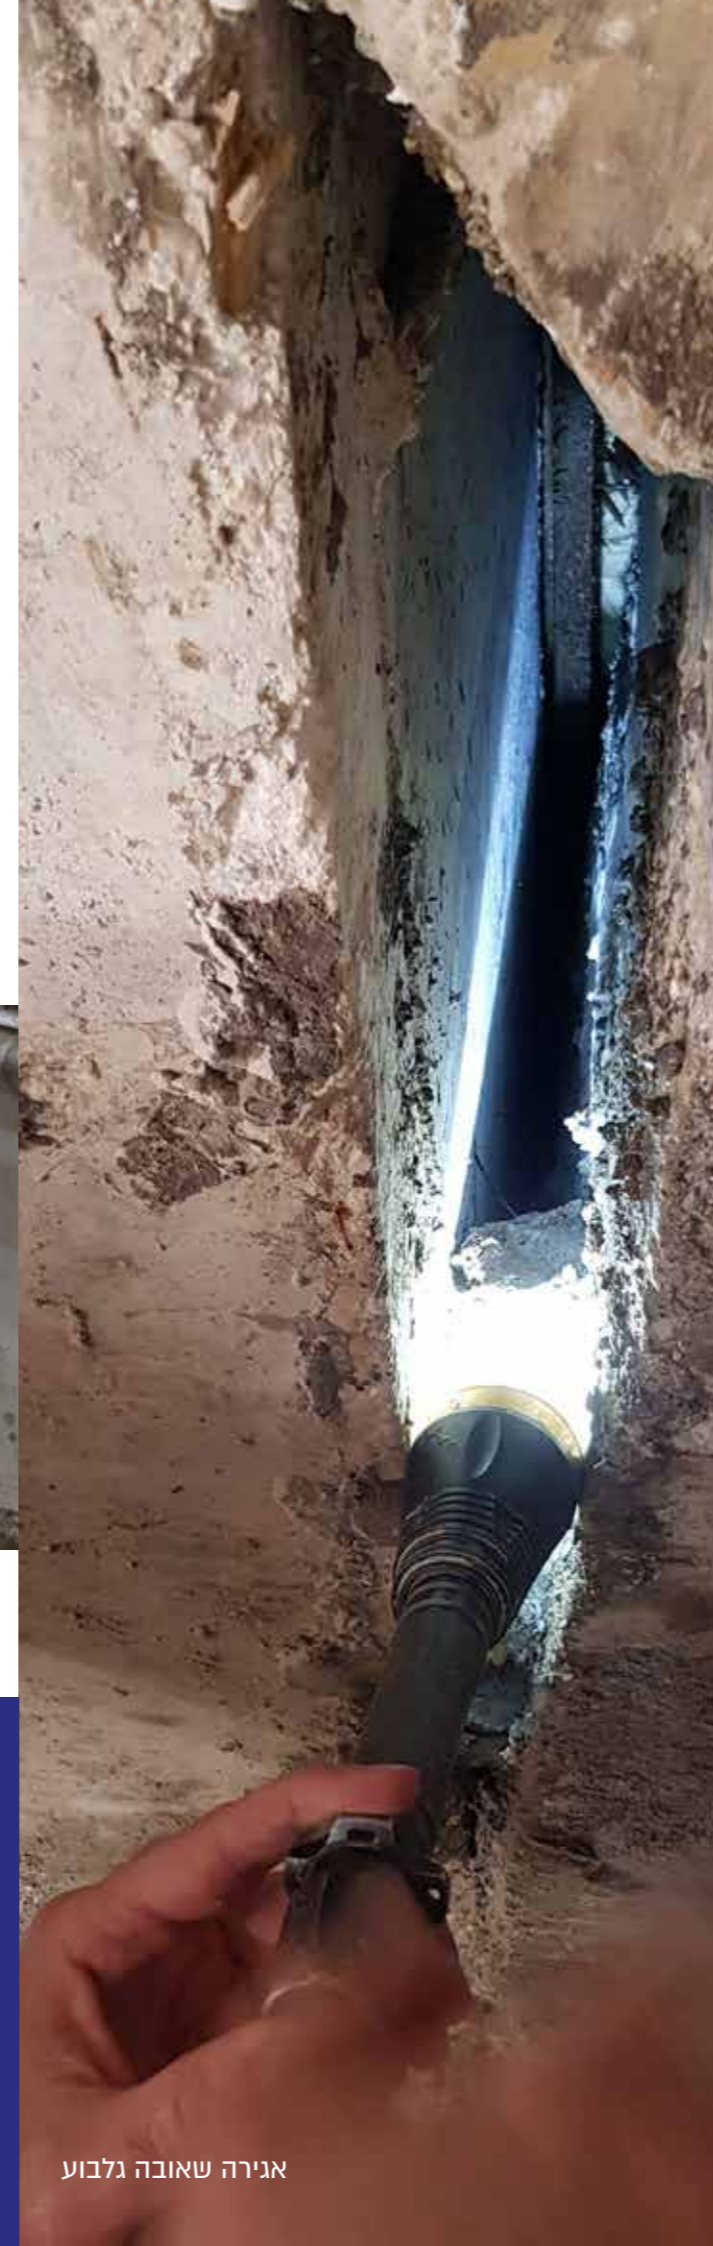
אגירה שאובה גלבוע

בפרויקט זה "נתפרה" לראשונה מערכת איטום תלת שכבתית המעניקה פתרון לחדירות מים בלחצים משתנים דרך קירות בטון יצוק מול סלע, קירות שוטקריט, מפגשי קיר-רצפה, ורצפות יצוקות כנגד תשתית אדמה וסלע.

המערכת כוללת חיבור שכבות בין מערכת חומרי איטום קריסטליים של חברת PENETRON, שכבות ממברנה צמנטית היברידית עמידת כימיקלים דו רכיבית (MB2K) ולבסוף יישום ממברנת פוליאוריאנה חמה להכשרה מהירה של המתקן.

1. ביצוע סדרת ניסויים מוקדמת לבחינת המערכות
2. איתור אזורי נזילות בסלע והתקנת מערכת תעלות איסוף זמניות
3. הכנת קירות ורצפות הבטון הכוללת חספוס לדרגת CSP2
4. הכנת רולקות עגינה על ידי חריצה וחציבה של מפגשי קיר-רצפה
5. קידוח זזיתי במפגשי קיר רצפה לצורך התקנת פיות שפיכה של מליטה קריסטלית
6. יישום בהספגה של שכבת איטום קריסטלי על גבי תשתיתו בטון וקירות, לרבות המתנה 21 ימי חדירה
7. התקנת בטוני שיפועים וחציבת תעלות מובילות
8. יישום ממברנת איטום צמנטית היברידית דו רכיבית מסוג MB2K
9. יישום ממברנת איטום פוליאוריאנה חמה הכוללת תוסף אנטי החלקה R12
10. ביצוע השלמות דקורציה במערכת טיח נושמת

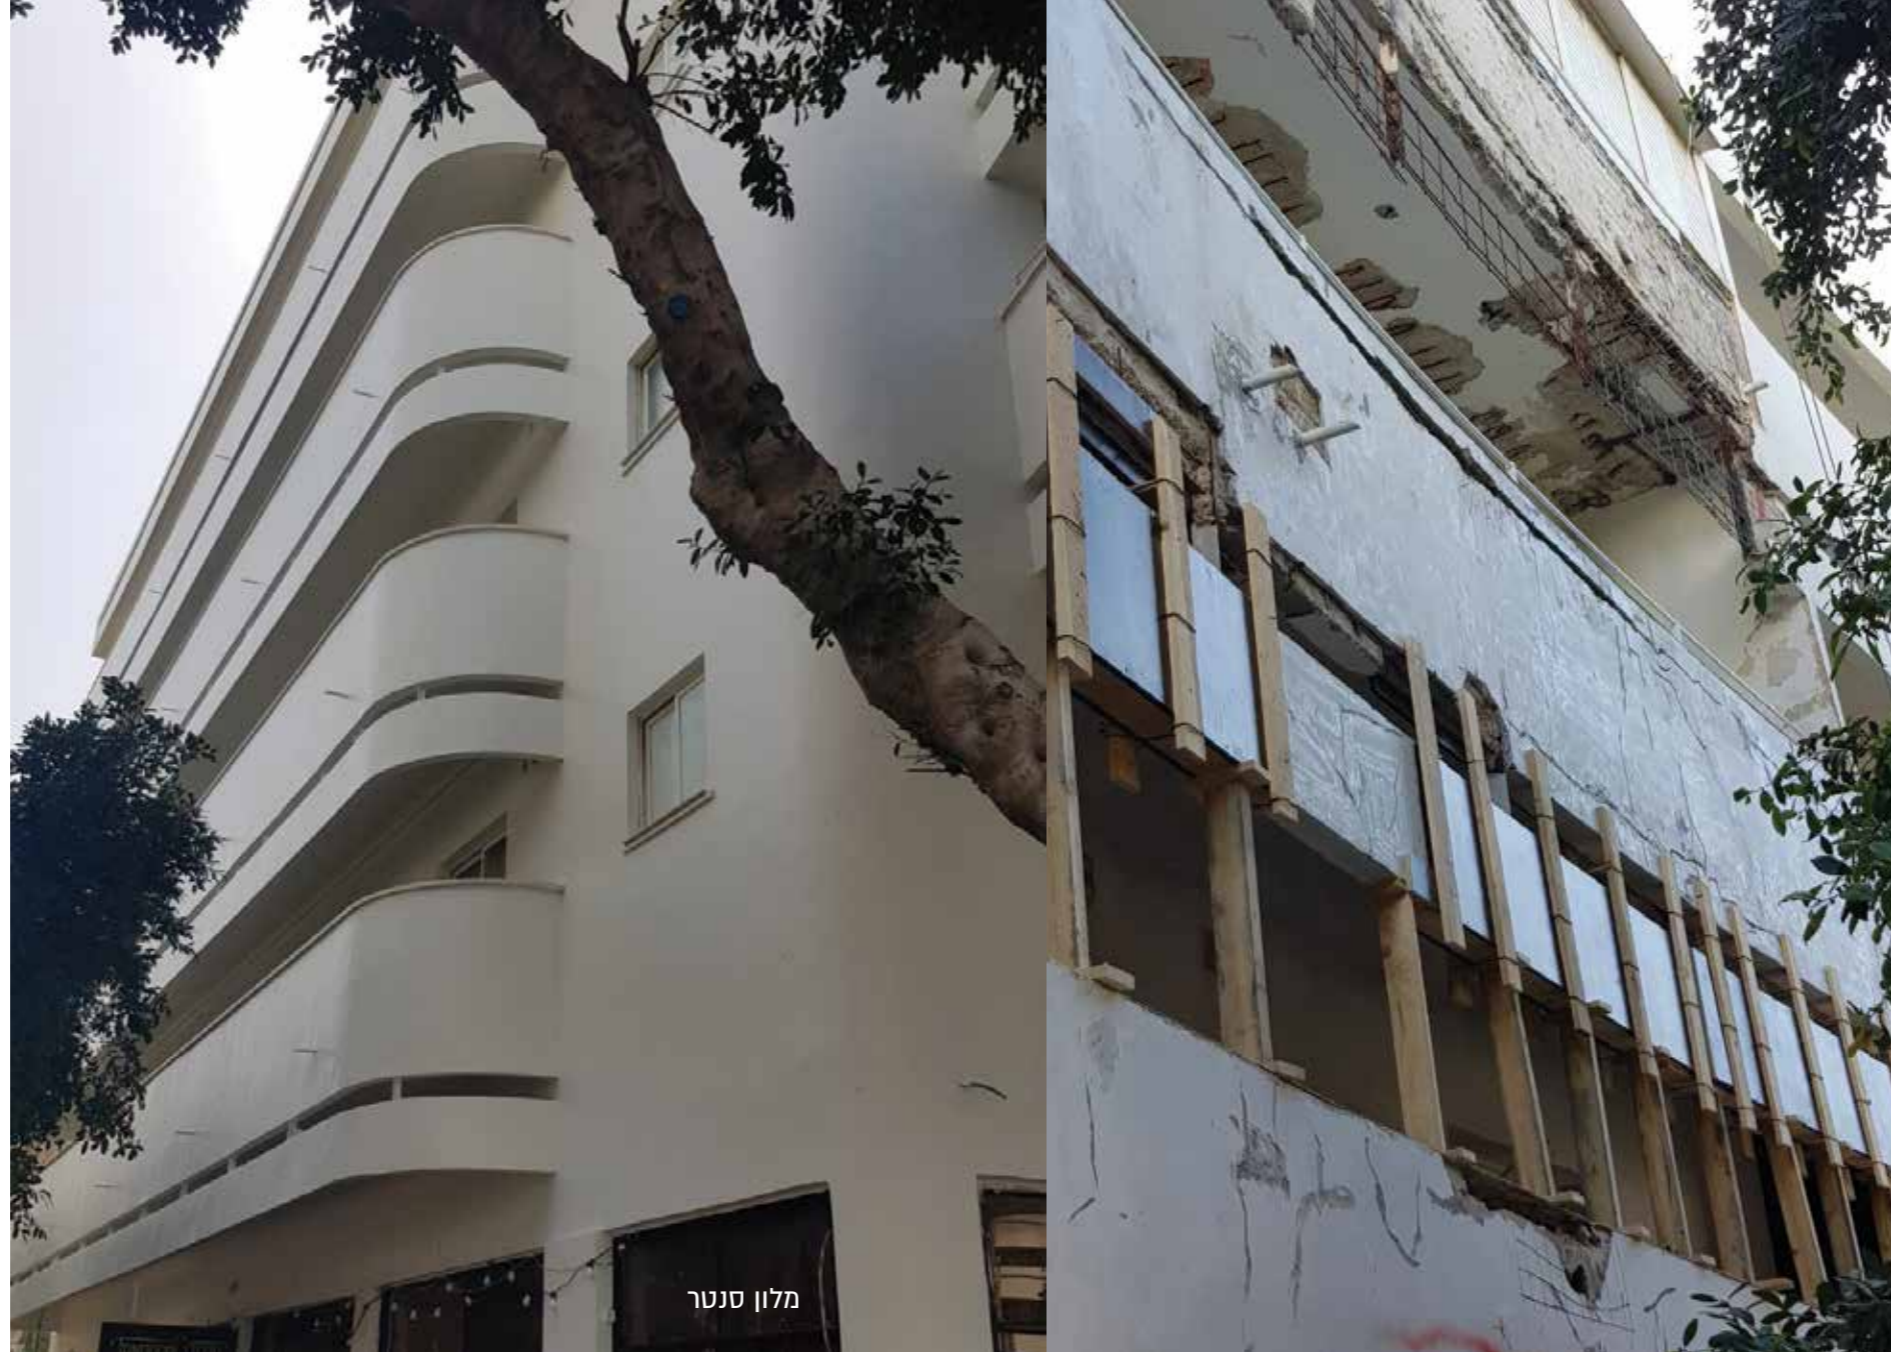
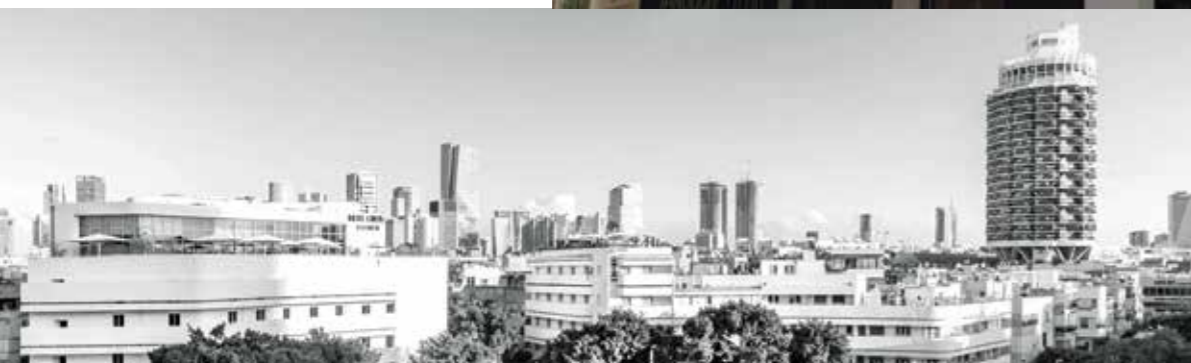
מלון סנטר

אלמנט הבטון התחתון - "הסינר" הדקורטיבי המפורסם שמאפיין את המבנים בכיכר, ניזוק מקורוזיה וחלודה כתוצאה מחיבור עמודי המתכת הנושאים אותו מלמעלה.

בחלקים מסוימים ניצק הסינר מחדש תוך שמירה על מידותיו המקוריות על-ידי בטון פולימרי בלתי מתכווץ.

1. סיתות ופירוק חלקי של שכבות הטיח הרופפות עד הגעה לבטון חשוף
2. פירוק בטונים מתפוררים עד לחשיפת כל ברזלי הזיון החלודים
3. שחזור אלמני הבטון בעזרת מערכת שיקום בטונים ARDEX מיסטר פיקס בדרגת R4
4. טיפול מקיף לאלמנט ה"סינר" הדקורטיבי ידי יציקתו מחדש מבטון פולימרי בלתי מתכווץ וטיפול אנטי קורוזיבי לעמודים מתכת הנושאים אותו
5. יישום מערכת ציפוי והגנה לסביבה ימית מסוג 'נירוגלס' פוליאוריטנית של חברת נירלט
6. ביצוע השלמות דקורציה במערכת טיח נושמת

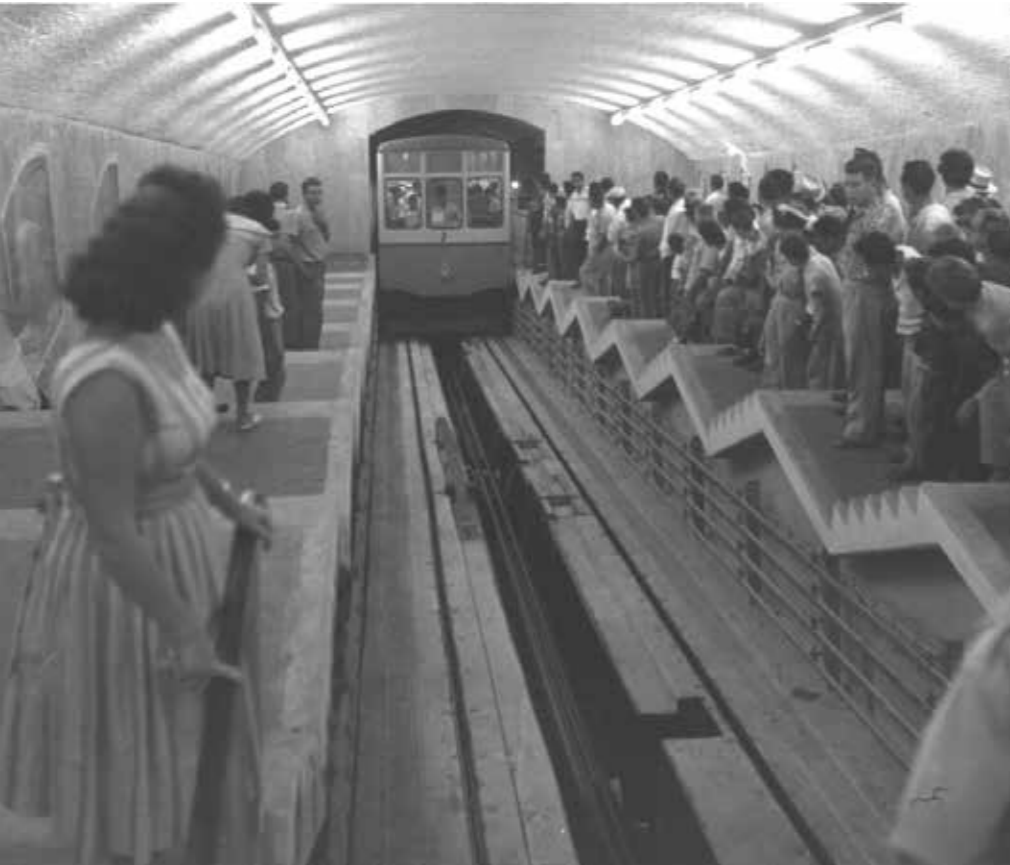
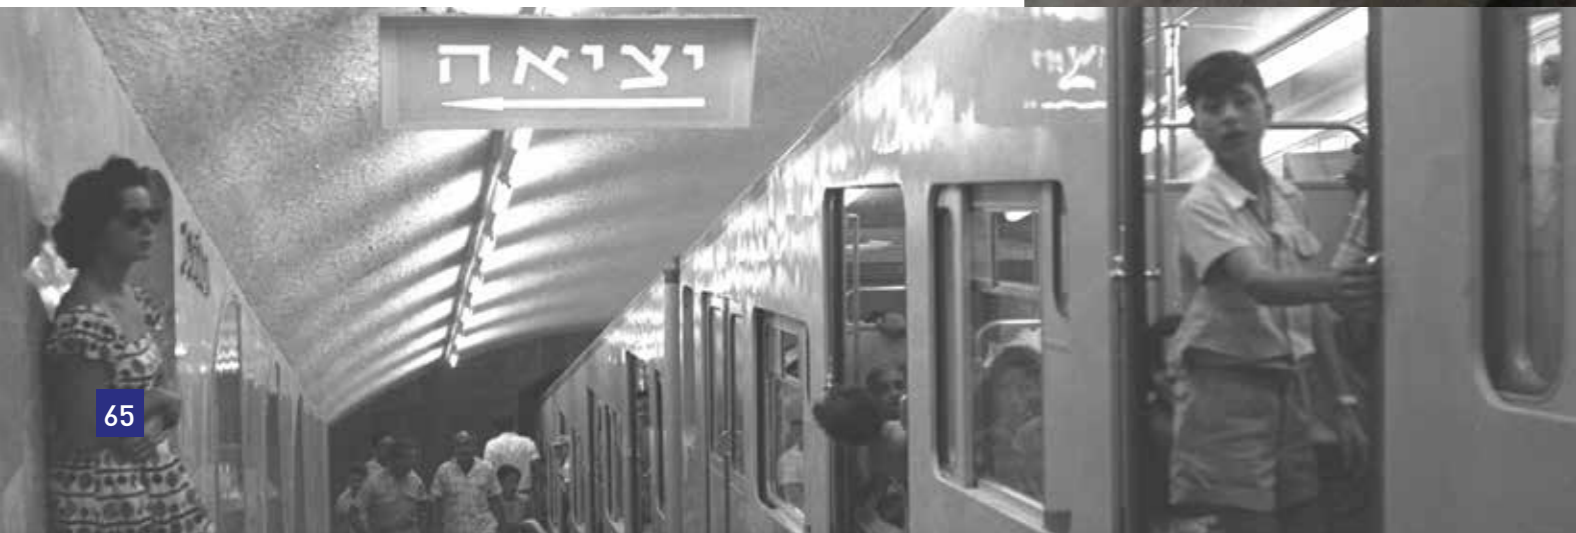
כרמלית, חיפה

בשנת 2017 פרצה שריפה שהשביתה את הקו והוחלט על יציאה לפרויקט מורכב לשיקום ושחזור המתקן. במסגרת הפרויקט חברתנו הייתה ממונה על שיקום בטונים שניזוקו כתוצאה מהחום הרב ששרר במוקד השריפה.

1. סיתות ופירוק חלקי של שכבות בטון רופף ומפויח
2. חפירה ופירוק בטונים בעמודי תמיכה וביצוע שיקום מלא
3. יציקת עמודי תמיכה לפי תכניות קונסטרוקטור
4. ביצוע איטומים קריסטליים לבורות ניקוז כנגד סלע
5. יציקת תקרה חדשה מבטון פולימרי בלתי מתכווץ
